Trouw, 14 mei 2017

Restauratiefout in molens kost minstens drie miljoen

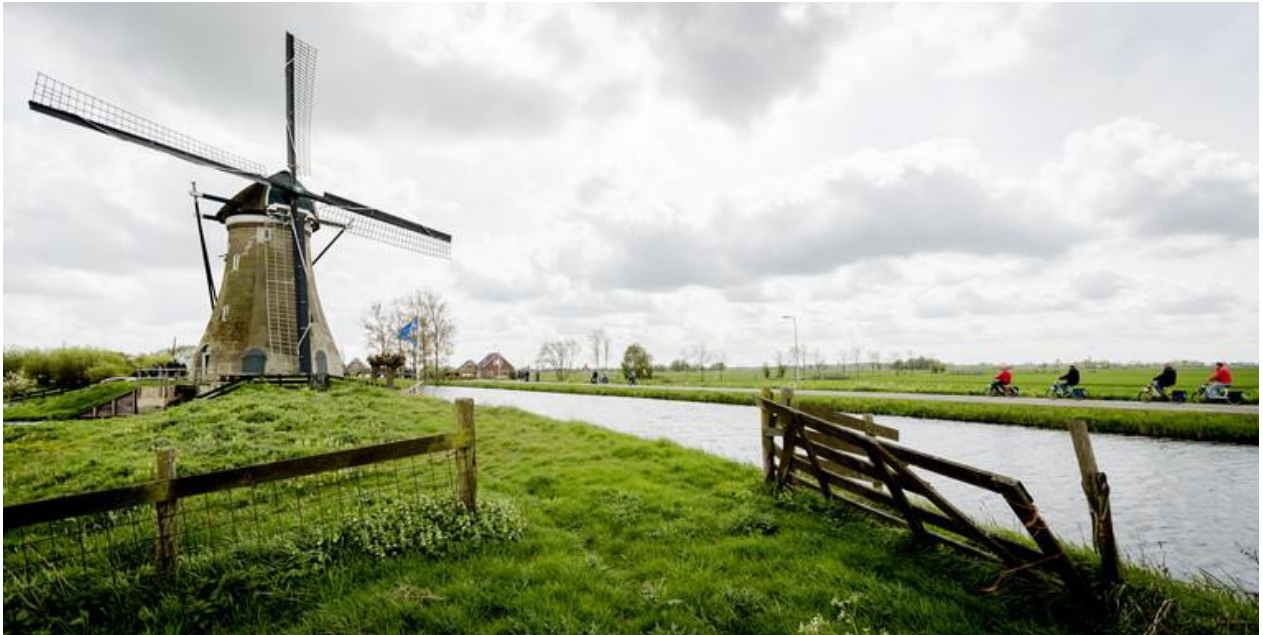
De Boezemmolen nr. 6 in Haastrecht is een van de 48 Nederlandse molens die zijn stilgelegd omdat er bouten kunnen losraken. © ANP

Half april bleek echter dat bij twee twee molens, in Schiedam en Haastrecht, bouten waren losgeschoten. Als dat niet ontdekt was, waren de wieken er op een moment in volle vlucht afgeschoten. De twee molens werden direct stilgelegd, en kort daarna kregen alle 47 molens die na 2011 zijn gerestaureerd een draaiverbod opgelegd. Ook De Victor van T.J. Rooijmans in Someren is van die van deelbare roedes voorzien. Wat er op de tekentafel prachtig uitzag, is in de praktijk weerbarstiger. De windkracht blijkt te veel spanning op de bouten te zetten en de metalen verbindingen te verbuigen. Twéé roedes die samen vier wieken vormen, blijken toch steviger. “Iedereen dacht dat het kon”, zegt molenaar Van Deursen uit Someren. “Ik ook. Maar bouwer Rooijmans had gelijk: het kan níet.”

Heeft Rooijmans in 1853 met zijn wieken aan één stuk nu betere inzichten gehad dan de ingenieurs in 2011 met hun deelbare roedes? “Ik denk dat hier vooral sprake is van pech”, zegt Berkovits, “en ik vind dat we vooral oplossingsgericht naar de toekomst moeten kijken. We zien vooralsnog twee alternatieven voor de molens in de problemen. We kunnen de verbindingen met bouten vastlassen. Of we moeten nieuwe roeden plaatsen die wel uit één stuk bestaan.”

Die twee oplossingen variëren nogal in prijs. Een compleet nieuw ‘gevlucht’ kost zo’n 75.000 euro, terwijl vastlassen een stuk goedkoper is. De Rijksdienst gaat nu samen met de molenaars bekijken welke oplossing bij welke molen kan worden toegepast. Verantwoordelijk minister Jet Bussemaker heeft dit weekend toegezegd dat de molenaars in ieder geval niet de dupe mogen worden van de rekenfout. Zij komt met een financiële regeling. De Rijksdienst schat de schade van de rekenfout op drie miljoen euro. Daarin is niet meegenomen de schade die ontstaat door inkomstenderving. Stilstaande molens malen niet (soms elektrisch), en op de Nationale Molendag trokken de dagjesmensen vooral naar de monumenten die wél rondjes draaiden. Molenaar Van Deursen van De Victor had het “veuls te rustig”.
