# Peellands Molennieuws

105

april 2022

### Herstel voegwerk de Volksvriend Liessel

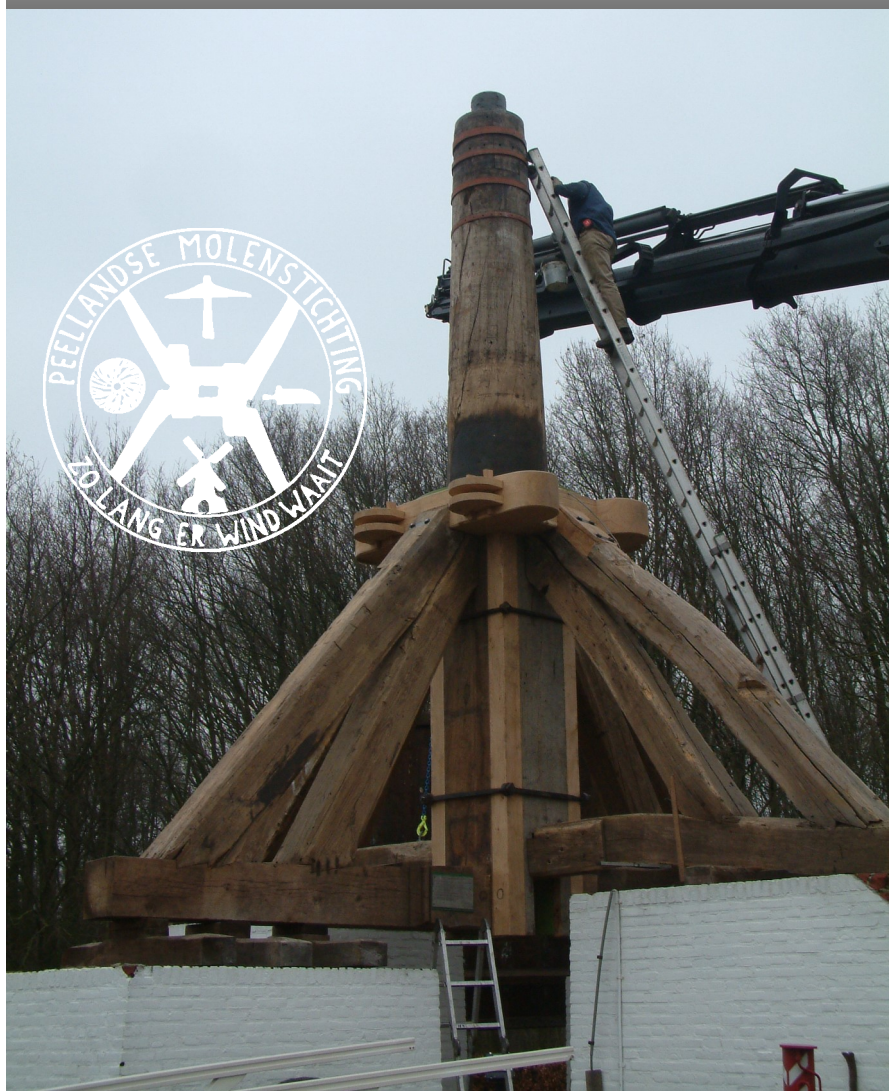
**Omslagfoto:** De uit twee delen samengestelde standaard van Den Evert in Someren op 8 februari 2010, daags voordat de kast terug geplaatst gaat worden.  
(Foto Geert van Stekelenburg)

In Someren werd jaren geleden een halve standaard 'gerecycled' en samen met een andere helft terug geplaatst in Den Evert. Dat leverde een prachtig resultaat op, waarbij waardevolle historische inscripties en tekeningen voor het nageslacht bewaard werden.

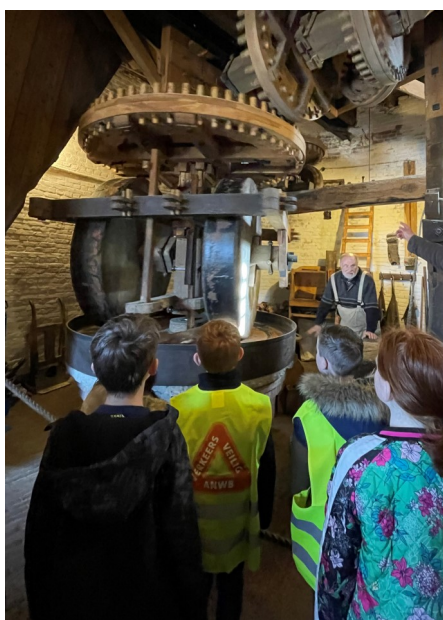
Molenaar Jan geeft uitleg over het slaan van olie.

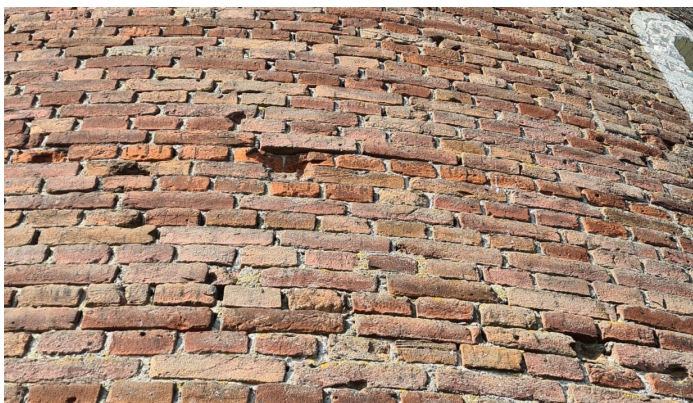
*Kogelgaten in de molenromp van Liessel, veroorzaakt door artillerievuur in 1944.  
(Foto Peter van Rongen)*

In 1944 is de molen tijdens de tweede bevrijding van Liessel ernstig beschadigd door artillerievuur. Grote gaten in de hele molenromp waren het resultaat van de beschietingen. In 1946 is de molen gerestaureerd door een lokale aannemer. Toen was het historisch besef nog niet zo groot en zijn de gaten hersteld, waarbij een aantal beslissingen is genomen, die we

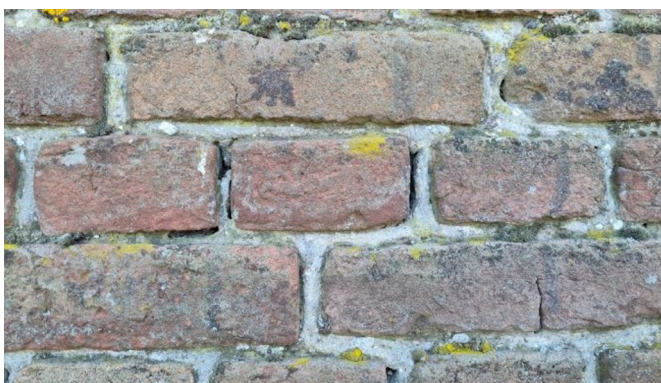
*Slecht uitgevoerd voegwerk, dat duidelijk aan enig onderhoud toe is.*

Vervolgens is nader onderzoek gedaan naar de technische staat van de bakstenen en de voegen van de molenromp. Hieruit bleek dat de voegen in slechte staat waren en er ongeveer 50 bakstenen waren gebroken of te erg verweerd en moeten worden vervangen. Gezien de staat waarin de

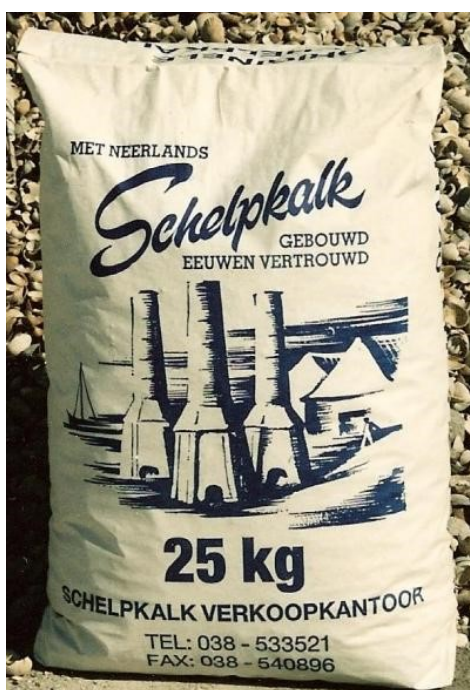
*Zak schelpkalkmortel (vroeger 'schulpkalk') met de afbeelding van een kalkoven. Schelpkalkmortel was, net als andere kalkmortels, elastischer dan gewone mortel, en ging lang mee. Vandaar de leuze: 'Met Neerlands schelpkalk gebouwd, eeuwen vertrouwd' (Foto [www.joostdevree.nl](http://www.joostdevree.nl))*

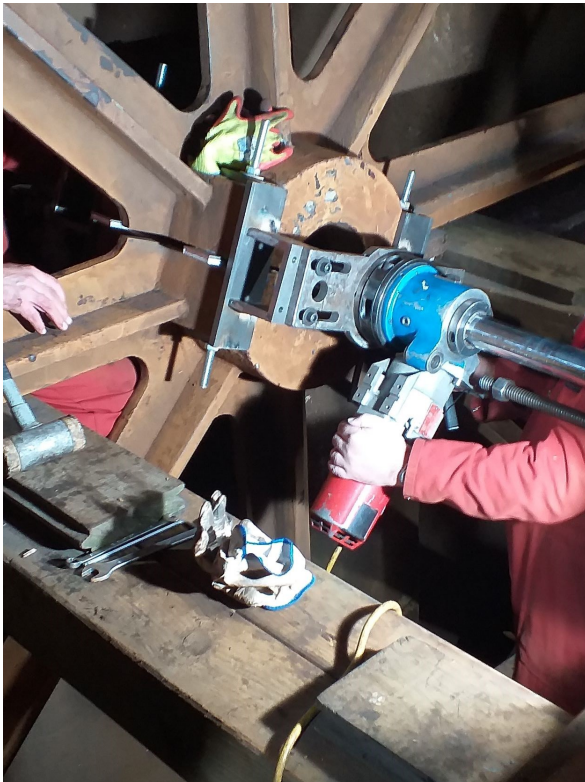
*Het plaatsen van een machine, om het asgat uit te draaien en zodoende weer zuiver rond te maken. Dit opstellen van de machine kostte een hele middag, omdat alles perfect uitgelijnd moest worden ten opzichte van het bestaande asgat. De dag daarna kon het gat uitgedraaid worden.*

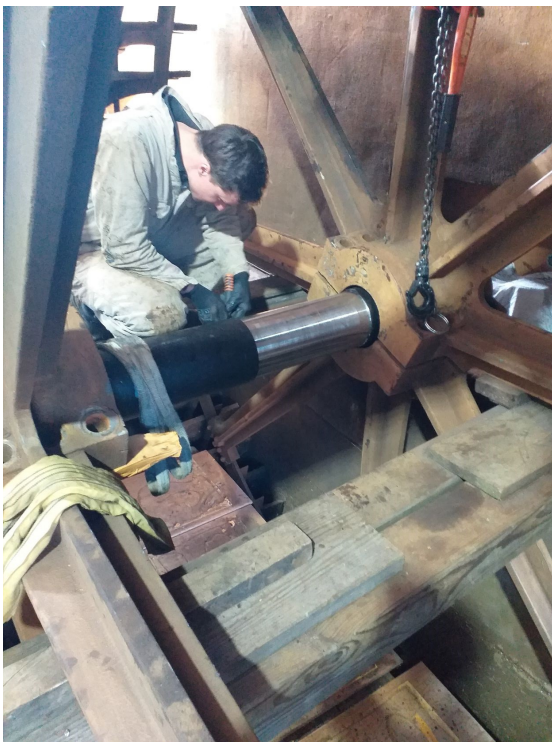
*De as wordt weer teruggeplaatst  
(Foto Hans Tielemans)*

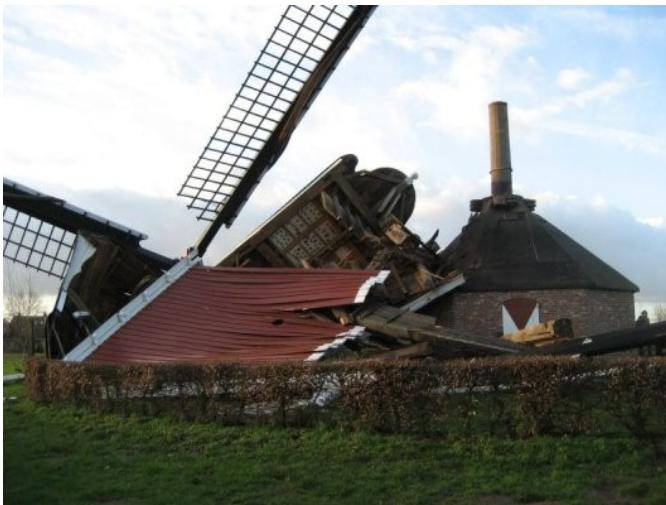
*De trieste aanblik van de neergestorte Geffense standerdmolen. Op deze foto is duidelijk de oorzaak van het ongeluk zichtbaar: de standaard mist zijn stormpen, waardoor de steenbalk van de standaard af kon schuiven met als gevolg dat de molen omhoog stortte.*

Door een niet zichtbaar mankement in het binneste van de standerd was de stormpen namelijk zodanig verzwakt, dat hij

afbrak en het gevolg was, dat de steenbalk samen met de molen van de standaard werd geblazen.

Nader onderzoek wees uit, dat er een bepaald soort zwam in de stormpen van de, nog geen twintig jaar oude, standaard zat. Aan de buitenkant van de stormpen was dit tijdens de opbouw van de molen blijkbaar niet te zien geweest.

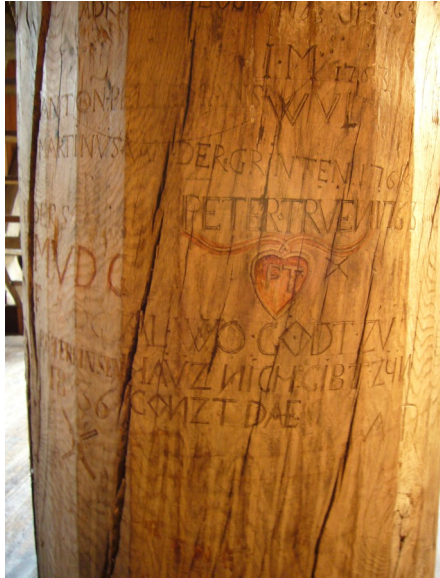
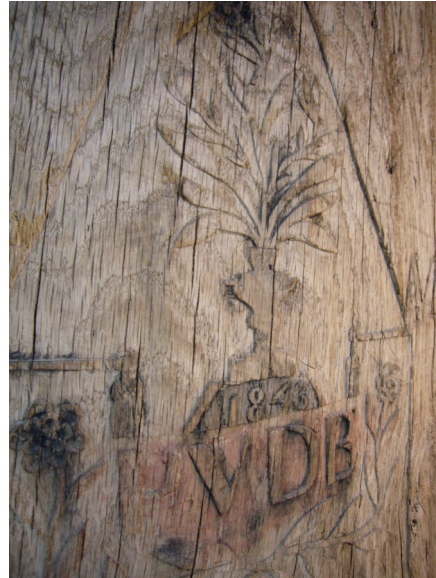
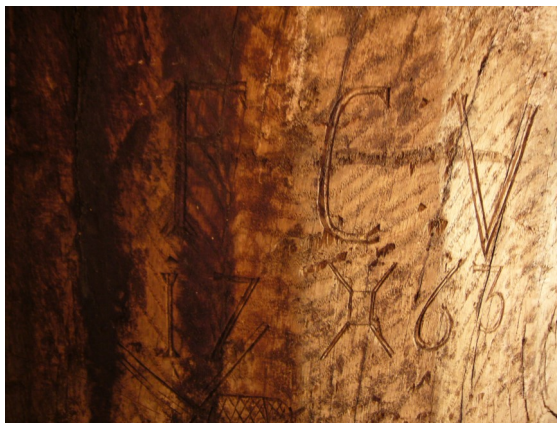
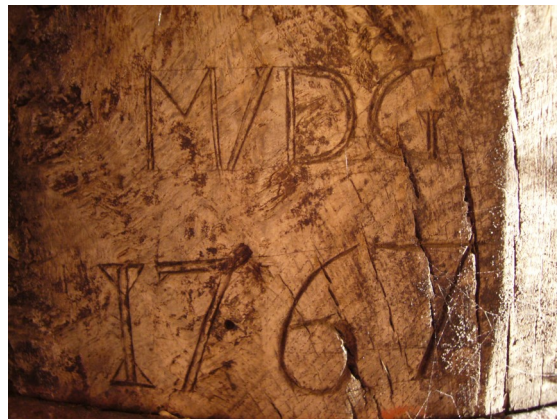
*Enkele van de vele oude inscripties in de, gelukkig voor het nageslacht behouden, standerd van Den Evert. (Foto's Geert van Stekelenburg)*

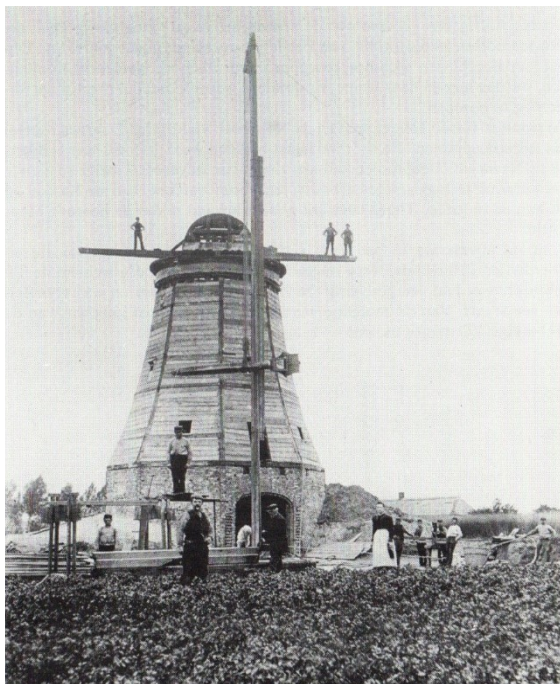
*Beschrijving bij de foto: die eerder al gepubliceerd werd in het door de Peellandse Molenstichting uitgeven boekje 'Molens in Peelland':*

*De foto werd in 1899 tijdens het ophijsen van de wieken-as genomen. Op de lange spruit, ongeveer 15 meter boven de begane grond, staan van links naar rechts: Frans Vosters, een molenbouwer uit Helmond, Theodorus Verbeek, de toekomstige molenaar op deze molen en een onbekende. De man onder aan de roede is waarschijnlijk vader Theodorus Verbeek, die rond 1870 zelf molenaar was op de molen in Geldrop. De vrouw met schort is Lien Verbeek uit Geldrop, zuster van de jonge Theodorus (Dorus) Verbeek. Achter haar vier mensen bij de kaapstander, die gebruikt werd om de as omhoog te halen. Links op de voorgrond, drie mensen bij en op een zaagstelling. Molenbouwer Frans Vosters was onder andere ook de bouwer van molen de Leest in Lieshout en De Bijenkorf in Gemert.*

Waar de achtkantige molen, aan de Breestraat in Someren, vandaan kwam is nooit helemaal opgehelderd. Wel is bekend dat hij vermoedelijk afkomstig was van de Nieuwkoopse Droogmakerij in Zuid-Holland en dat hij in 1898 in Someren (en dus niet in Ommel) opnieuw werd opgebouwd

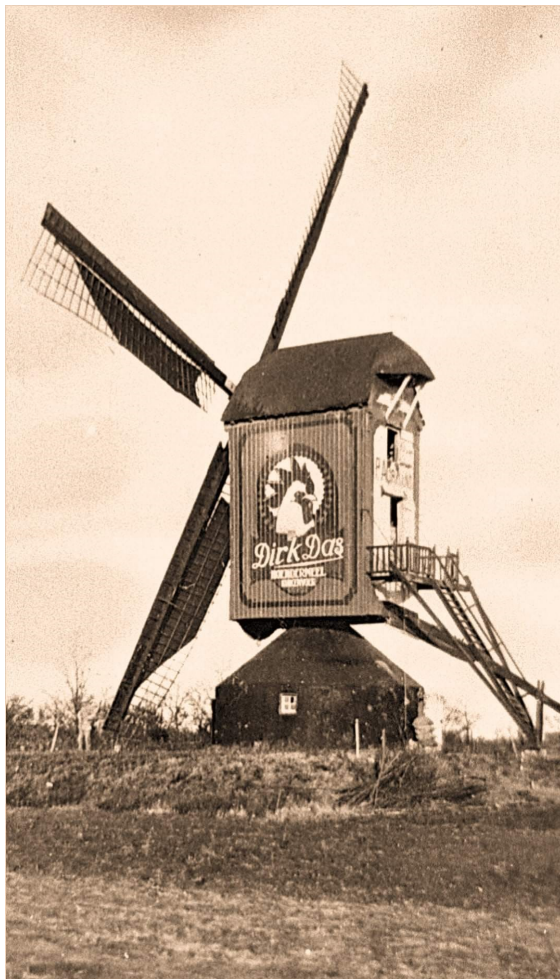
*De reclameboodschap voor 'Hoendermeel' van Dirk Das op de zijweg van de molen werd aangebracht in de dertiger jaren van de vorige eeuw.*

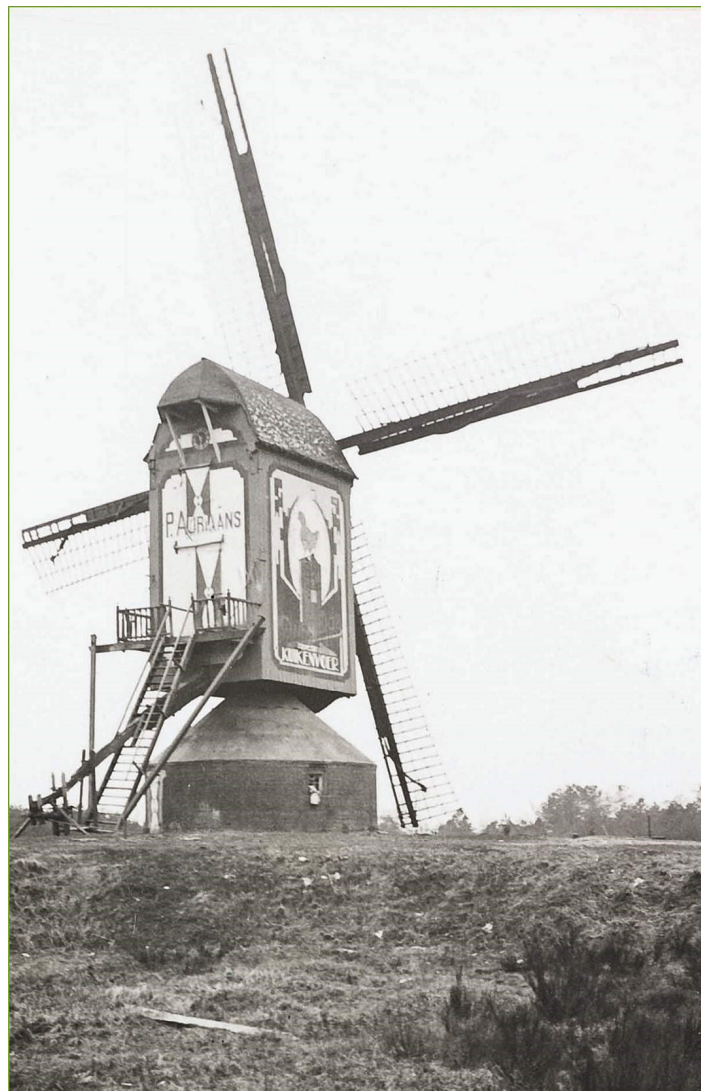
*Molenaar Piet Adriaans wilde, getuige de tekst midden op het trapbint, blijkbaar de hele omgeving duidelijk laten weten dat hij de molenaar was op deze molen.*

*Op deze foto is ook te zien dat de molenaar, zoals gebruikelijk was een stilstaande standerdmolen, de 'stormplanken' (de onderste windborden) uit veiligheidsoverwegingen verwijderd heeft. Helaas wordt dit tegenwoordig niet meer op alle standerdmolens in de praktijk gebracht.*

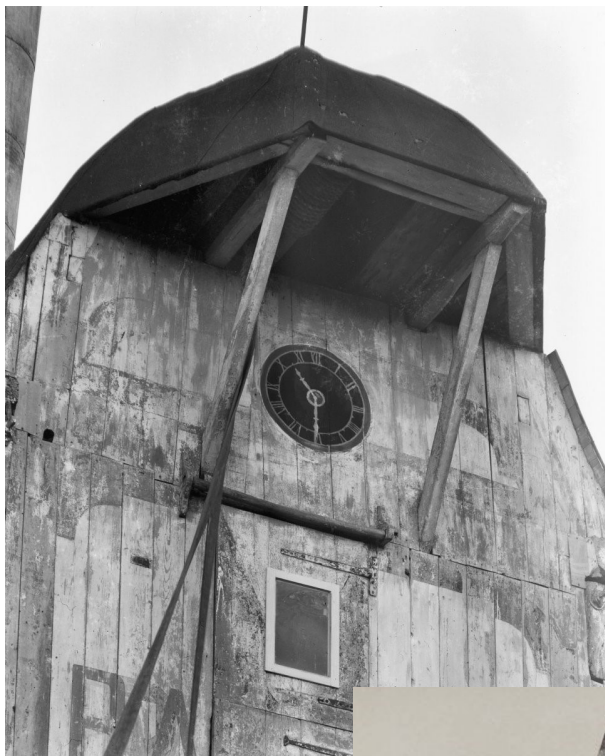
*De klok onder het luikapje van de molen geeft half elf aan: het tijdstip voor een borrel voor de schilder, of voor het moment waarop de molenaar zijn ochtendpauze nam?*

*Het schuttersgilde arriveert bij de molen. Op de zijkant van de molen is nog vaag de reclame van Dirk Das zichtbaar. Op foto's die dateren van 1937 was deze reclame nog duidelijk zichtbaar, deze foto moet dus wel van latere datum zijn. Ook uit de aanwezigheid van het 'van Bussel' wieksysteem valt dit af te leiden: dit systeem werd namelijk pas in 1942 aangebracht.*
