# Peellands Molennieuws

**106**

**september  
2022**

### **Herstel voegwerk de Volksvriend Liessel (deel 2)**

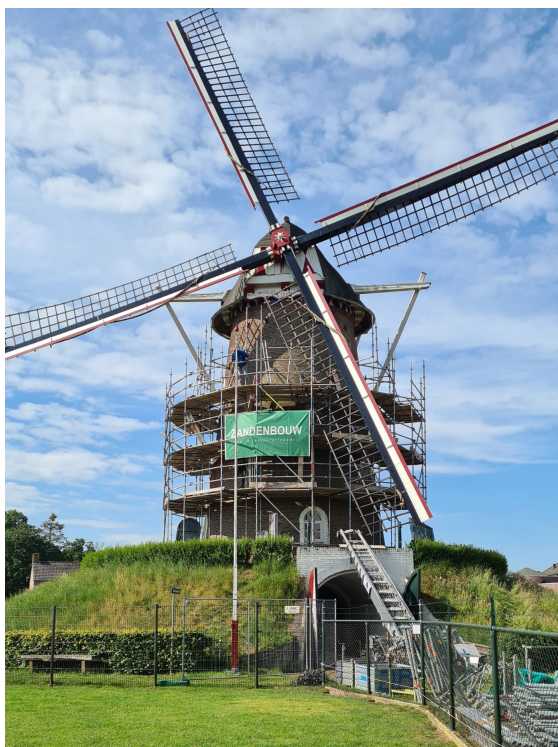
*Het bouwen van de steiger rondom de molen duurde maar liefst twee dagen, omdat deze met vorm van de romp mee naar binnen moest worden gebouwd.*

De eerste werkzaamheden bestonden uit het plaatsen van een steiger, alleen aan de kant van de gemetselde romp. Om de steiger voldoende stevig te maken, is deze met de romp mee naar binnen gebouwd en vast gemaakt aan de romp met pluggen en oogschroeven. Het bouwen van de steiger heeft twee dagen geduurd en werd uitgevoerd door een gespecialiseerd bedrijf.

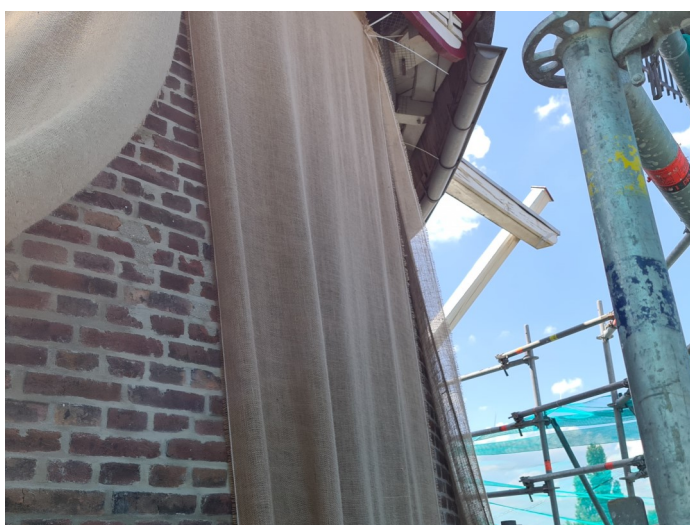
*Aan de kalkspecie werd een klein deel Portland cement toegevoegd om een iets snellere uitharding te verkrijgen. Om het afbinden van de specie goed te laten verlopen werd het voegwerk regelmatig bevochtigd en met jute afgedekt.  
(foto Peter van Rongen)*

een mortel bestaande uit 1 volumedeel kalk, 2,5 volumedelen klapzand (gezeefd tot de juiste grofheid) en een kleine toevoeging Portland cement (maximaal 5%). Dit laatste om uitspoelen te voorkomen.

Kalkspecie gebaseerd op hydraulische kalk, heeft een lange droogtijd en is daarom gevoelig voor uitspoelen. Vandaar de kleine toevoeging van Portland cement, waardoor het iets sneller uithard. Ook is het gevoelig voor direct zonlicht en kan dan verbranden. Om deze effecten tegen te

gaan is het werk afgeschermd voor regen en direct zonlicht. Om het afbinden van de voegspecie goed en volledig te laten verlopen is het nieuwe voegwerk ook regelmatig vochtig gehouden. Vandaar de jutte en het zeven dagen nathouden.

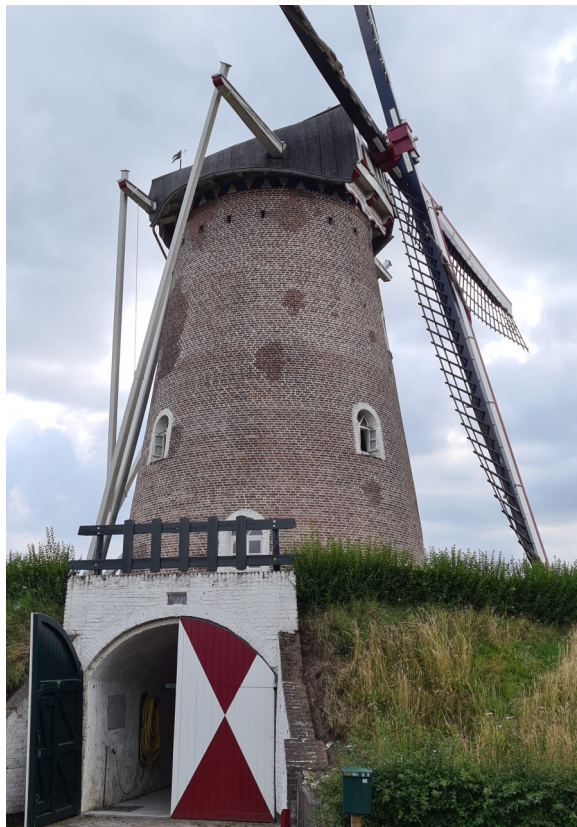
*Omdat de stenen die geplaatst werden na oorlogsschade niet verwijderd mochten worden, is deze schade nu erg goed zichtbaar in de donkere plekken op de romp.*  
(foto Peter van Rongen)

De oorlogsschade is in het verleden gerepareerd met afwijkende stenen en gevoegd met cementmortel en mocht van de Rijksdienst voor Cultureel Erfgoed (RCE) niet worden vervangen door andere stenen en kalkmortel. De ernstig beschadigde cementvoegen zijn gerepareerd met cementmortel, waarbij het gebruikte zand is gezeefd, zodat het zand grof is geworden met kiezels tot 1 mm. Dit om zo dicht mogelijk bij het grove uiterlijk van de voegen uit 1946 te komen.

Hieruit bleek dat de molen is gebouwd met diverse soorten stenen. Zo zijn er in de romp verschillende kleuren stenen terug te vinden, maar ook verschillende hardheden. Er zijn twee mogelijke scenario's. Of de molen is gebouwd met restpartijen of er is één partij stenen uit één oven gebruikt. Vroeger waren er geen ovens, waarin zoals nu alle stenen dezelfde bakgang ondergaan en gebakken worden onder dezelfde temperatuur, wat resulteert in stenen met dezelfde hardheid. In die tijd werden stenen in een oven gestapeld, waarbij stenen dicht bij het vuur en andere stenen verder van het vuur werden gebakken. Dit resulteerde in harde en zachte stenen. Hoe dicht bij het vuur hoe harder. We vinden dus in de romp van de molen harde en zachte stenen en stenen in verschillende kleuren. Dit nog afgezien van de stenen die gemetseld zijn in de oorlogsschade, deze zijn donkerder dan de originele stenen. Omdat we deze stenen niet mochten restaureren is de oorlogsschade nu erg goed zichtbaar.

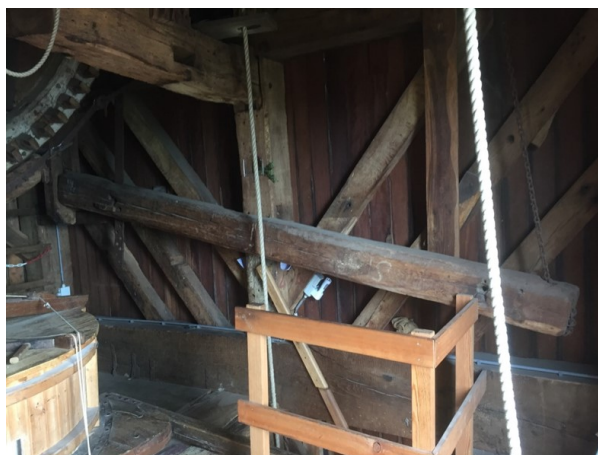
*De vangbalk ligt veel lager dan normaal. Dit geeft al aan dat er met de vang het een en ander aan de hand is.  
(foto Jan Molenkamp)*

Ik gaf een korte ruk aan het vangtouw om de haak los te slaan en liet daarna de vangbalk zakken. Ik merkte direct, dat de vangbalk fors lager moest zakken dan gewoonlijk, maar ik hoorde de vangblokken wel slepen. Het gevlucht, dat tot op dat moment rustig draaide, wilde echter niet stoppen. Ik ben als eerste gaan kijken of er iets met de vangbalk was. Was een van de vangankers misschien gebroken? Dit was namelijk vrij recent gelast. Of was de pen tussen de vangbalk en het sabelijzer soms los? Was de vangbalk zijdelings verschoven? Hij rustte op dat moment namelijk op het hekje rond het trapgat. Omdat de vangbalk zo laag hing, was de binnenvangketting tussen de vangtrommel en de vangbalk bijna geheel afgerold.

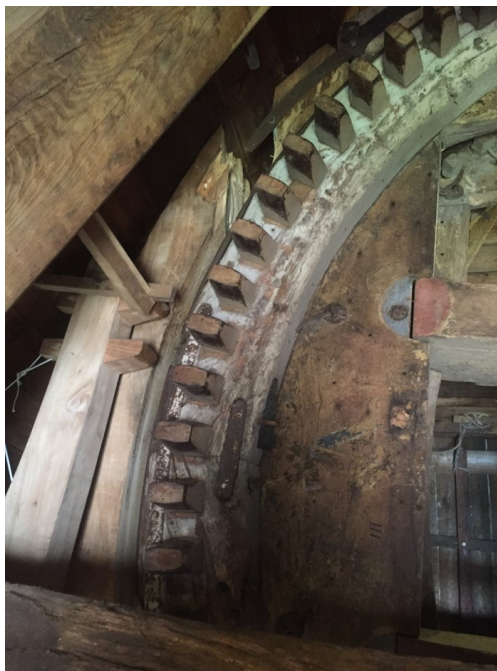
Na wat nader onderzoek zagen we wat er aan de hand was: het teenstuk van de vang was compleet doormidden gebroken. Het kopstuk en het sabelstuk rustten op het bovenwiel en dit maakte het slepende, vangende geluid. Dit was natuurlijk te weinig om het bovenwiel stil te zetten.

*Het gebroken vangstuk, is een combinatie van teenstuk en schouderstuk en daardoor wel heel erg lang.*

Onze molen heeft geen 5 maar 4 vangblokken. Het schouderstuk ontbreekt en het teenstuk is hierdoor één heel lang stuk van ca 2.75m. Het heeft daardoor een behoorlijke kromming.

Eind juli heeft molenmaker Beijck het gebroken teenstuk gedemonteerd om het in de werkplaats te repareren. Men zou proberen het zo snel mogelijk weer aan te brengen. Het idee hierbij was dat het verdeeld zou gaan worden in 2 stukken: een schouderstuk en een teenstuk. Zeer snel, al op 2

augustus, vlak voor de bouwvakantie, heeft Beijk het vangblok weer teruggeplaatst. Het afgebroken blok is echter toch gelijmd en er zijn langere maanijzers geplaatst. Gebruik van het bestaande hout heeft als voordeel dat het hout uitgewerkt is.

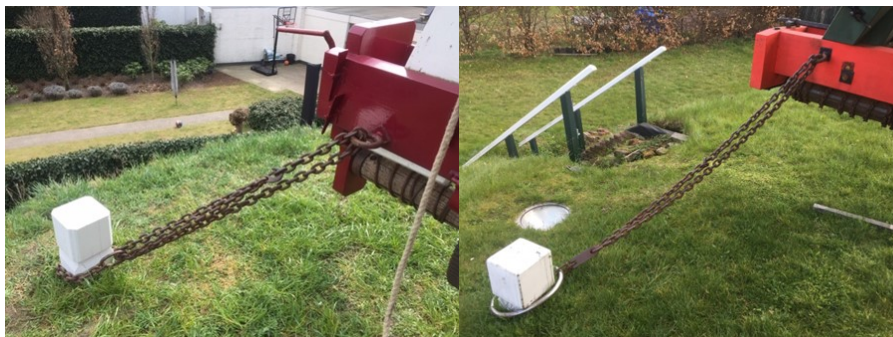
*Links ligt de bezetketting als één geheel dubbel geslagen van kruibok naar kruipaal. Rechts ligt hij ook dubbel, maar is aan het eind voorzien van een ring. Zou dit problemen kunnen opleveren bij het zogenaamde 'vangen met de staart'? (foto's Jan Molenkamp)*

Dat brengt mij op een vraag die ik niet goed kan beantwoorden. Op veel molens zie ik de bezetketting zoals op nevenstaande foto's, met de bezetketting dubbel tussen kruibok en kruipaal. Soms gebruikt men een ring om de kruipaal aan het eind van de bezetketting. Ik vraag me af hoe je deze molens met de staart kunt vangen. Waarschijnlijk krijg je de bezetketting bij een draaiende molen in beide gevallen niet eenvoudig los, die staat dan namelijk snaar strak. Je kunt de bezetketting dus niet laten vieren om de molenkap langzaam en gecontroleerd ruimend om te laten gaan door de ketting een of twee slagen om de kruipaal te laten zitten.. Vieren kan ook als je de bezetketting door de staart laat gaan en vastzet op een kikker.

Moet men eigenlijk de bezetketting niet zo aanbrengen dat vieren mogelijk is zodat, indien nodig, je kunt vangen met de staart?

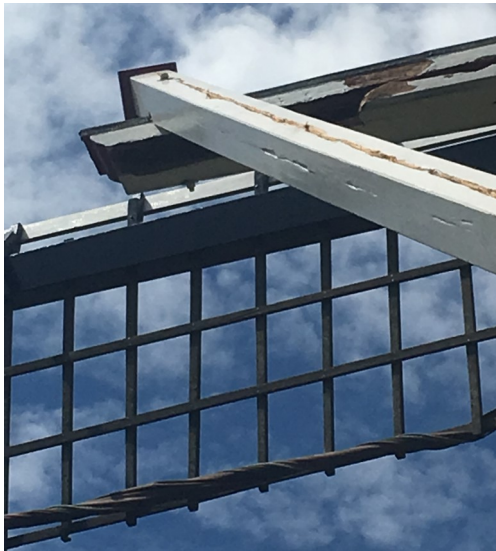
*Sinds de grote restauratie die in 1975 aan molen De leest plaats vond, is er aan het houtwerk van de Leest dat aan de buitenzijde zit, de spruiten, schoren en de staart, alleen schilderwerk verricht, dus het reguliere onderhoud. Toch is het niet vreemd dat na ruim 45 jaar het hout alsnog de sporen van die leeftijd heeft: aan de lange spruit ontbrak een kwart van de dikte over een afstand van ruim één meter en in de schoren waren de scheuren zo breed en diep, dat er een complete cultuur aan plantjes in begon te groeien.*

*In de schoren waren de scheuren zo breed en diep, dat er een complete cultuur aan plantjes in kon gaan groeien.  
(foto Jan Tielemans)*

Begin 2021 werd aan molenbouwer Beijck de opdracht gegeven deze onderdelen te vervangen. Dat men hierbij van eikenhout naar het tropische bilinga over moest gaan is tegenwoordig heel normaal, omdat deze houtsoort veel resistenter is tegen allerlei weersinvloeden. Wel jammer dat het niet behandelde gedeelte een nogal opvallende roodgele kleur heeft... In maart vorig jaar zijn alle balken ingemeten, het hout is besteld en in juni is het op maat gezaagd en geschilderd, dit alles op de werf van de molenbouwer. Vorig jaar was een lastig jaar met alle coronaperikelen, maar we kwamen uiteindelijk toch nog uit op de

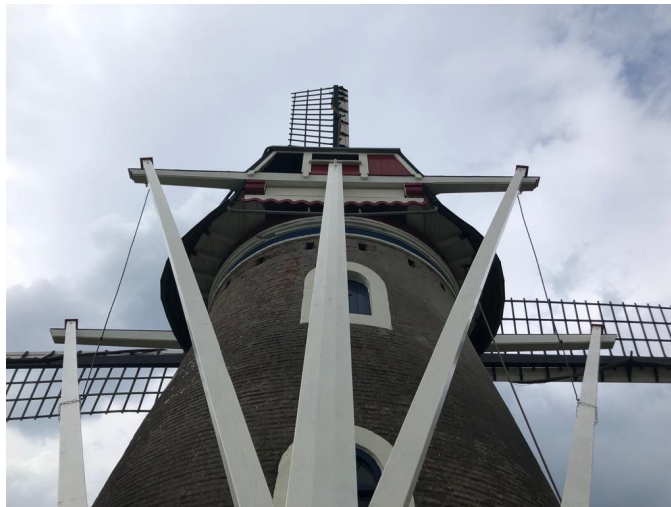
*Spruiten, schoren en staart zitten weer in de verf en De Leest staat er weer prachtig bij.  
(foto Jan Tielemans)*

niet geschilderde gedeelte verkleurd en verouderd en dan blijkt bilinga veel op eikenhout te gaan lijken! Het bleef niet alleen bij dit werk aan de buitenzijde, in de molen is het bovenwiel losgemaakt van de as en weer opnieuw in vorm gebracht. Dit was nodig omdat in de loop van de

jaren de wiggen zo vaak waren aangeslagen dat de kruisarmen niet meer goed in model stonden. Een pittige klus, maar het resultaat is een bovenwiel dat weer lang mee kan.

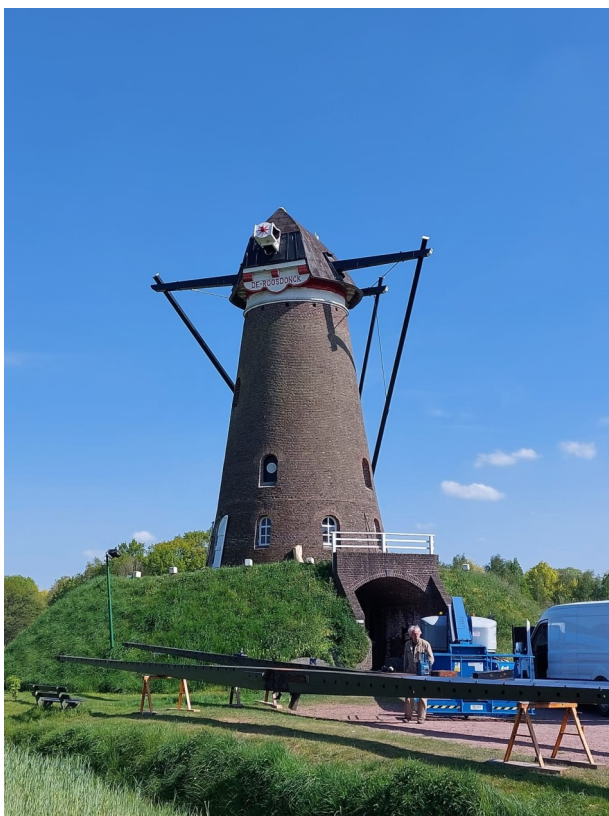
*De roeden worden geïnspecteerd en goed bevonden. Ze worden later dus weer teruggeplaatst, voorzien van nieuw hekwerk en voorzomen.  
(foto Mario Collombon)*

Dit jaar zijn de roeden er uit geweest, ze zijn geïnspecteerd en goed bevonden. Ze zijn geschilderd en van volledig nieuw hekwerk en voorzomen voorzien.

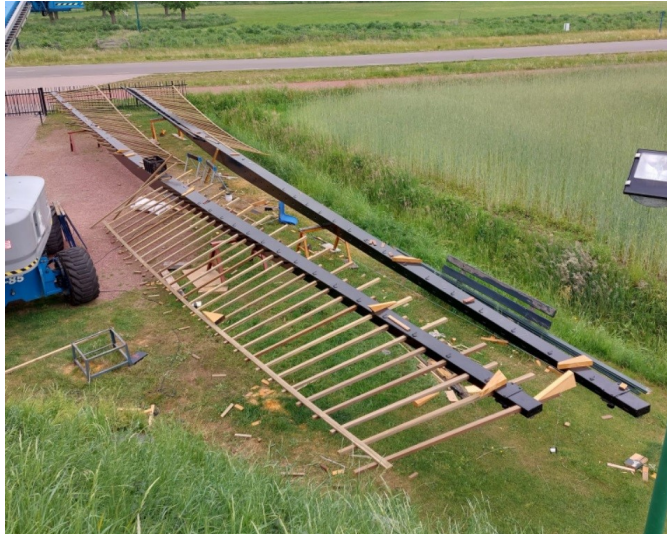
*Het eerste end van  
de binnenroe wordt  
opgehekt.  
(foto Mario Col-  
lombon)*
